Nesprávné nastavení napínací kladky může vést k poškození motoru
PSA 1.6 HDi/BlueHDi, Ford 1.5 TDCi (č. výr. CT1203, CT1203K1, CT1203WP1)

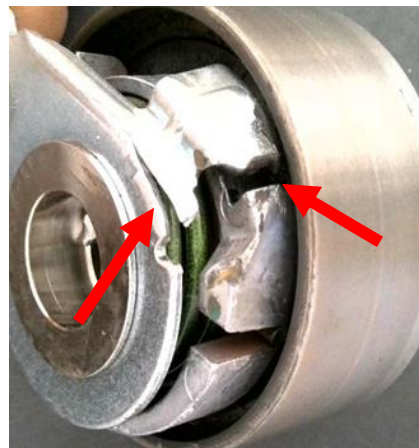
Ozubený řemen má usmyknuté zuby, přídržník napínací kladky je zadřený a doraz pro plné zatížení je vyběhaný.

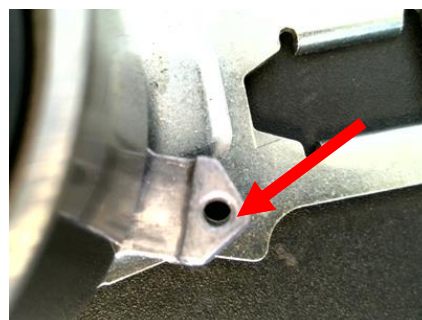
Během napínání se otvor v napínacím ukazateli překryl s otvorem v přídržníku. V důsledku toho bylo nastaveno příliš vysoké napnutí a doraz pro plné zatížení se kvůli opakujícímu se kontaktu s přídržníkem vyběhal, až došlo k natržení nebo odlomení.
