Instrucciones de uso para bomba de agua WP6098 y WP6124

Kits de correas de distribución CT1168WP1/WP3/WP4/WP5/WP7/WP8PRO
Audi, Seat, Skoda, VW, varios modelos 1.6 y 2.0 TDi/TDi Blue Motion
Common-Rail EA288

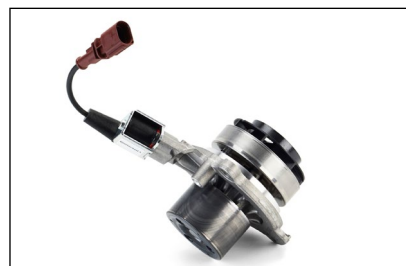
Fig. 1

- > Ruidos
- > Pérdida de agua
- > La temperatura del refrigerante aumenta notablemente
- > La bomba no regula
- > Cojinete duro
- > Impulsor roto

Diversos errores de manipulación antes o durante el montaje pueden perjudicar el funcionamiento o provocar daños

- > El regulador de flujo no debe accionarse manualmente (**fig. 2**).
- > Nunca gire el impulsor y el cojinete compacto con la mano (**fig. 3**).
- > La bomba de agua no debe situarse sobre el impulsor (**fig. 4/fig. 5**), sino sobre la rueda de accionamiento (**fig. 6**).
- > Al poner en marcha la bomba, el medio refrigerante crea una película deslizante entre la pieza de deslizamiento y el disco filtrante, lo que también elimina el ruido del funcionamiento en seco.
- > Además, asegúrese de que la bomba esté completamente asentada en el motor antes de apretar los tornillos.
