ContiTech**Změna vodící kladky v sadách CT1014K2/ K5/ K3 a CT1078K1
pro různá vozidla Opel/ GM 1.7 DI/ DTI/ CDTI****Stará vodící kladka
V55317****Problém:**

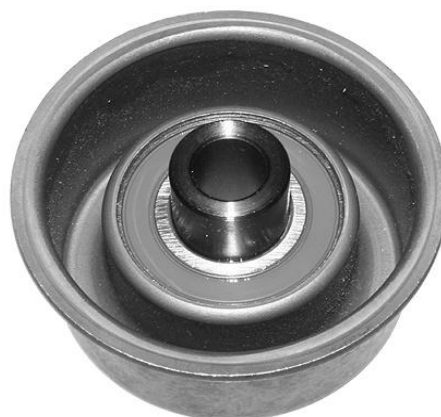
**Obr. 2
Nová vodící kladka
V55368****Řešení:**

Stará vodící kladka (obr. 1) se již podle katalogu výrobce nepoužívá a její provedení se mění (obr. 2), neboť nyní je vybavena velkým kuličkovým ložiskem bez boční hrany.

Přestože má nové provedení nový design, může se používat přímo místo staré kladky z ocelového plechu.

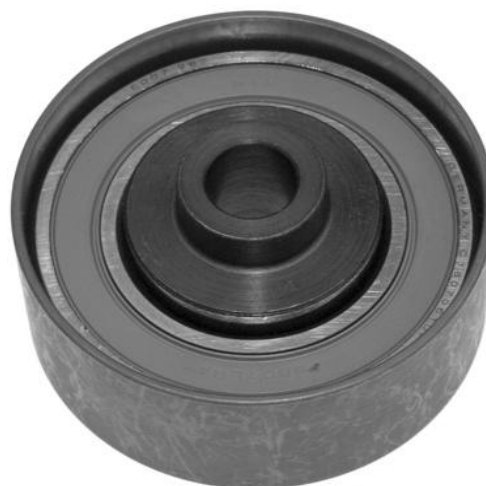
**Obr. 1**

Vodící kladka dodávaná v sadě se odlišuje od kladek dosud zabudovaných ve vozidle.
