MANN-FILTER

Produktinformation

Nr. 141
31.03.2022

Undichtigkeit nach dem Ölfilterwechsel – Was ist die Ursache?

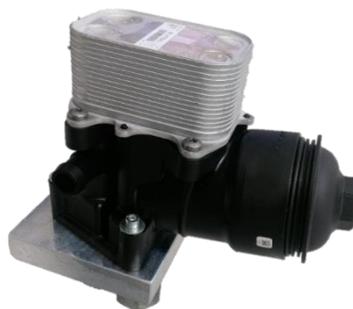
Abb. 1: Ölfilter HU 7008 z

Nach dem Wechsel des Ölfilters HU 7008 z kann es bei VW 1.6 und 2.0 TDI-Motoren manchmal zu einer Undichtigkeit am Ölfiltergehäuse kommen.

Nein! Der O-Ring scheint zwar eine naheliegende Ursache zu sein, ist aber nicht der Grund dafür. Im Vergleich zur Originaldichtung wirkt der O-Ring dünner, beide haben aber einen Durchmesser von 3,5 mm und damit die gleichen Maße, um die optimale Leistung zu erbringen.

Wird nach dem Wechseln des Ölfilters der Gehäusedeckel wieder zugeschraubt, muss dabei das angegebene Drehmoment von 25 Nm (+5 Nm) genau eingehalten werden. Am besten gelingt dies durch den Einsatz eines Drehmomentschlüssels. Wird das angegebene Drehmoment überschritten, kann der Gehäusedeckel verformt und sogar das Gewinde beschädigt werden – die Folge kann dann eine Undichtigkeit und ein Austreten von Motorenöl sein.

Durch das genaue Einhalten des vorgegebenen Anzugdrehmoments und durch Beölen der neuen Deckeldichtung mit sauberem Motorenöl, lassen sich solche Beschädigungen und daraus folgende Undichtigkeiten verhindern.
