Zahnriemensatz
Zahnriemen
Riemenspanner

Einbauhinweis

J1123032
J1143058

Zahnriemen
Riemenspanner

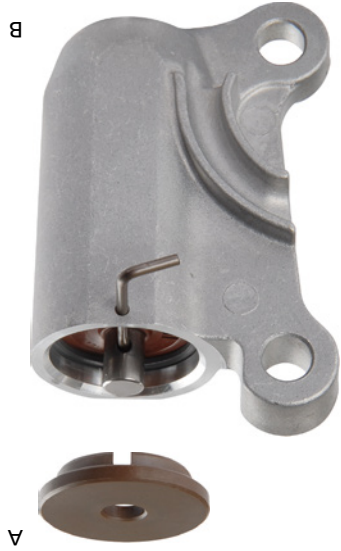
Das Überspringen des Zahnriemens kann durch einen nicht einwandfrei funktionierenden Riemenspanner verursacht werden, auch wenn schon modifizierte Teile (Steuerriemenabdeckung mit Führungsrippen, geänderte Riemenscheibe und eine Ölwanne-schraube) werkseitig verbaut sind.

Des Weiteren soll laut Fahrzeughersteller immer eine Distanzscheibe (A) (Mazda Best. Nr. RFY0-12-715) am Spanner (B) eingebaut werden. (siehe Bild) Laut technischer Info von Mazda (T103/01) darf der Riemenspanner

Den Montagehinweisen von Mazda zum Justieren des Riemenspanners sollte, wie folgt, unbedingt entsprochen werden:

- Die Befestigungsschrauben nur handfest anziehen.
- Den Spanner so weit wie möglich nach oben drücken.
- Dann erst die obere Schraube und anschließend die untere Schraube anziehen.
