8515 23641

**GB** Important fitting and warranty information**ATTENTION**

This pump has 2 circuits, one operates the power steering and one operates the suspension.

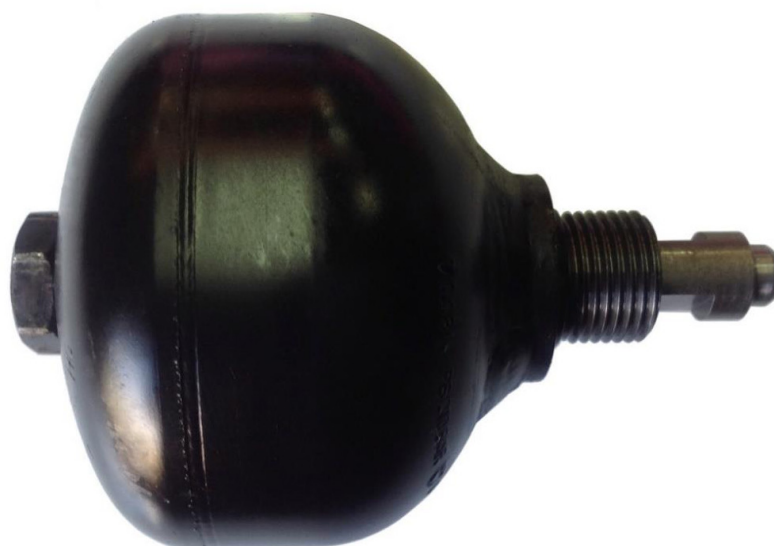
Nedenstående billede viser hvordan den primære trykakkumulator ser ud. Den er monteret på ventilblokken der er det første udstyr efter servopumpen. Den primære akkumulator er som regel den der først fejler ved at tabe tryk.

For at undgå funktionsfejl på den nye servopumpe og samtidig sikre fejlfri drift af affjedringssystemet, anbefales det på det kraftigste at primær-tryksakkumulatoren udskiftes samtidig med at servopumpen udskiftes.

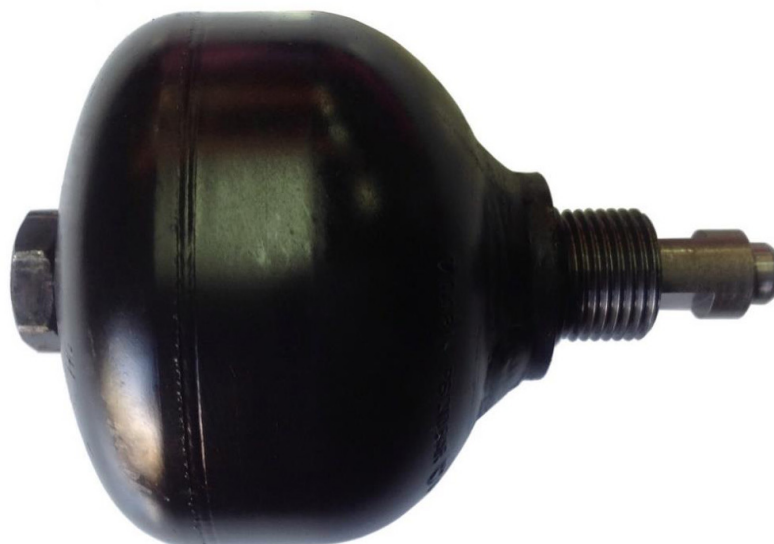
Das folgende Bild zeigt wie der primäre Druckspeicher aussieht. Er befindet sich auf dem Ventilblock, dem ersten Teil nach der Pumpe. Der primäre Akkumulator ist gewöhnlich der erste, der durch Druckentlastung versagt.

Es wird dringend empfohlen bei dem Austausch des Druckspeichers auch die Pumpe auszutauschen, um einen Ausfall der neuen Servopumpe zu vermeiden und einen sicheren Betrieb des Federungskreises zu gewährleisten.

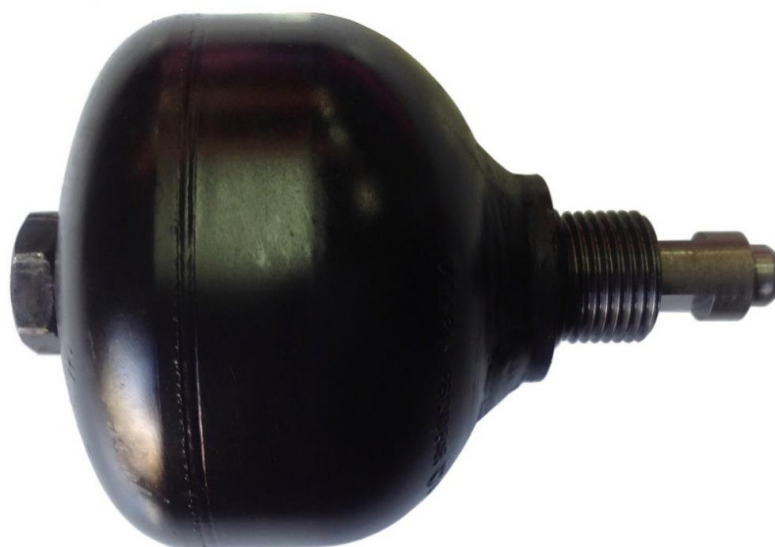
Följande bild visar hur den primära tryckackumulatören typiskt ser ut på ventilblocket, vilket är den första utrustningen efter servopumpen. Den primära ackumulatören är vanligtvis den som först misslyckas genom att förlora tryck.

Det rekommenderas starkt, att den primära tryckackumulatören byts ut medan pumpen byts ut för att undvika att den nya servopumpen misslyckas och att upprätthålla säker drift av hjulupphängningens kretslopp.

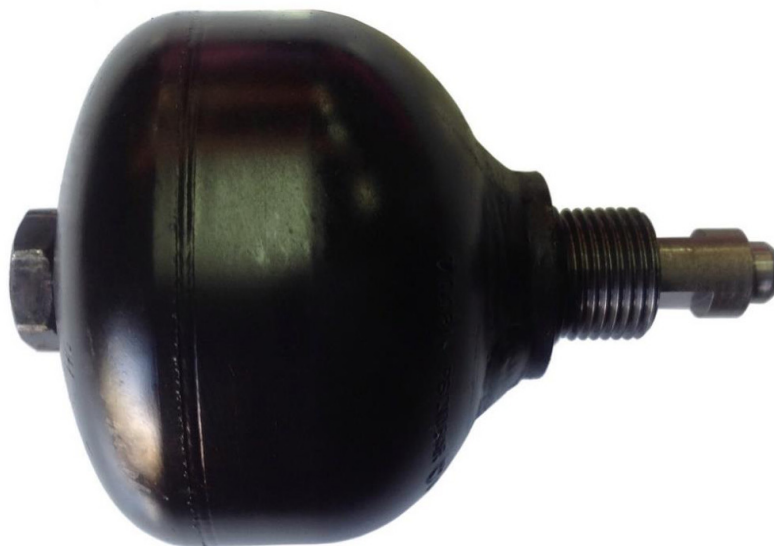
A common failure of the pump is caused by faulty pressure accumulators in the suspension circuit.

The picture below shows how the primary pressure accumulator on the valve block looks like. You will usually find the valve block situated near to the pump. The primary accumulator is usually the first to fail by depressurizing.

It is strongly recommended to replace the primary pressure accumulator when changing the pump to avoid failure of the new P/S pump and preserve safe operation of the suspension circuit.
