8515 23642

**DK** Vigtig montage- og garantiinformation**BEMÆRK**

**GB** Important fitting and warranty information**ATTENTION**

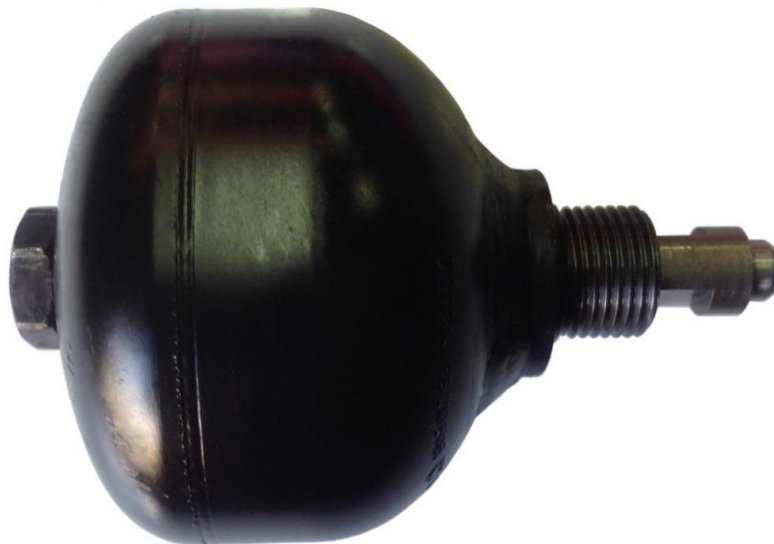
Ett vanligt fel i pumpen beror på defekta tryckackumulatörer i hjulupphängningens kretsloppet.

Följande bild visar hur den primära tryckackumulatören typiskt ser ut på ventilblocket, vilket är den första utrustningen efter servopumpen. Den primära ackumulatören är vanligtvis den som först misslyckas genom att förlora tryck.

Det rekommenderas starkt, att den primära tryckackumulatören byts ut medan pumpen byts ut för att undvika att den nya servopumpen misslyckas och att upprätthålla säker drift av hjulupphängningens kretslopp.

Se till att båda kretsarna har spolats bra igenom för att ta bort all gammal förorenad olja innan systemet fylls på och tas i bruk.

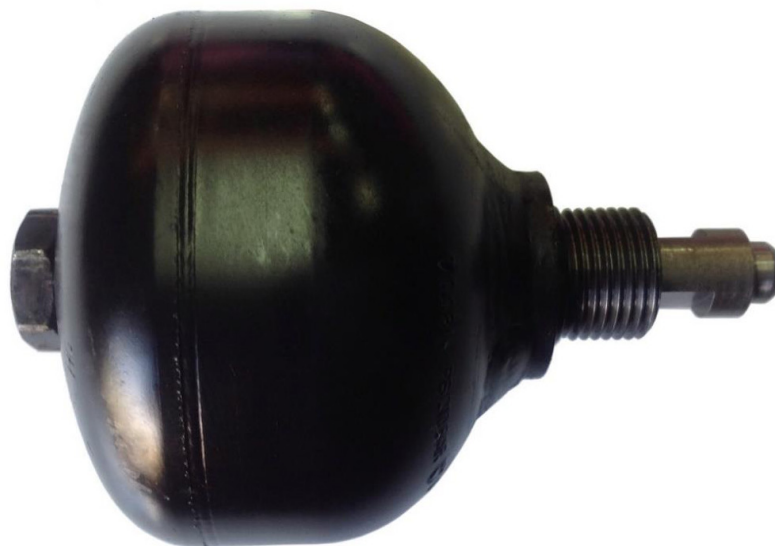
A common failure of the pump is caused by faulty pressure accumulators in the suspension circuit.

The picture below shows how the primary pressure accumulator on the valve block looks like. You will usually find the valve block situated near to the pump. The primary accumulator is usually the first to fail by depressurizing.

It is strongly recommended to replace the primary pressure accumulator when changing the pump to avoid failure of the new P/S pump and preserve safe operation of the suspension circuit.

Ensure both circuits are flushed correctly to remove all old contaminated oil prior to the refilling and operating of the pump.
