8515 28626

**GB** Important fitting and warranty information**ATTENTION**

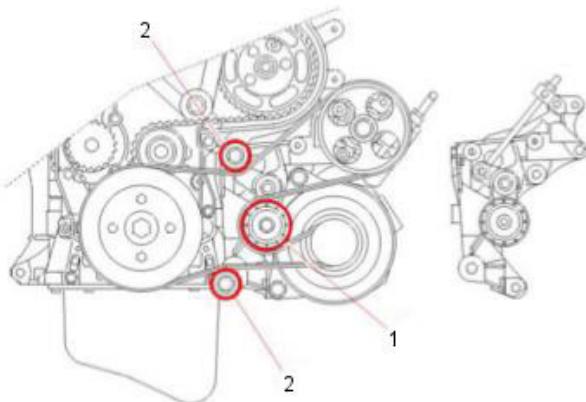
- 1 Remstrammer  
2 Fast remskive

Uden aircondition

En defekt remstrammer er en meget almindelig årsag til svigt på denne type servopumpe. Vi anbefaler derfor altid at udskifte remstrammeren og remmen samtidig med servopumpen, for at sikre korrekt remspænding og vibrationsdæmpning. Remstrammere har en begrænset levetid og bør udskiftes i forbindelse med udskiftning af andre nøglekomponenter. Herved sikres korrekt funktion og lang levetid.

Ved udskiftning af servopumper, skal det komplette system skyldes igennem for at rense det for urenheder. Ved dette køretøj kræves ekstra omhyggelighed.

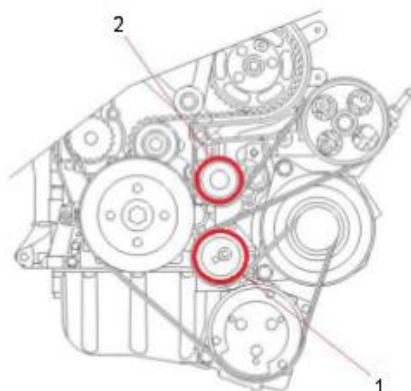
Med aircondition

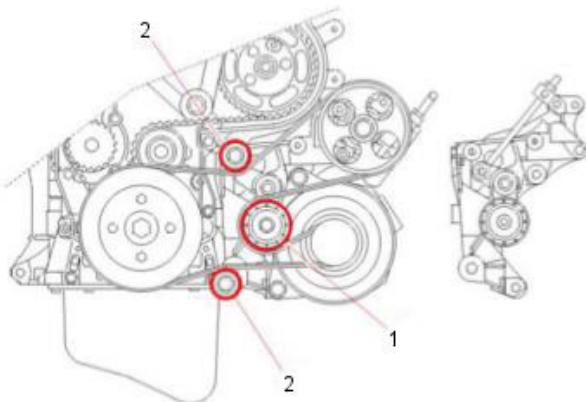
1 Riemenspanner  
2 Feste Riemscheibe

Ohne Klimaanlage

Der Riemenspanner ist eine häufige Ursache für den Ausfall dieser Servopumpe. Um die korrekte Riemen Spannung und somit die erwünschte Schwingungsdämpfung zu gewährleisten, empfehlen wir dringend, dieses Teil beim Austausch der Pumpe ebenfalls zu ersetzen. Riemenspanner haben eine begrenzte Lebensdauer und sollten bei der Montage anderer Schlüsselkomponenten ausgetauscht werden, um die korrekte Funktion und Langlebigkeit des gesamten Systems zu sichern.

Beim Austausch eines Riemenspanners empfehlen wir den Riemen ebenfalls zu ersetzen. Beim Austausch aller Servopumpen ist es wichtig das gesamte Lenksystem zu spülen. Bei diesem Fahrzeug ist hierbei besondere Aufmerksamkeit erforderlich.

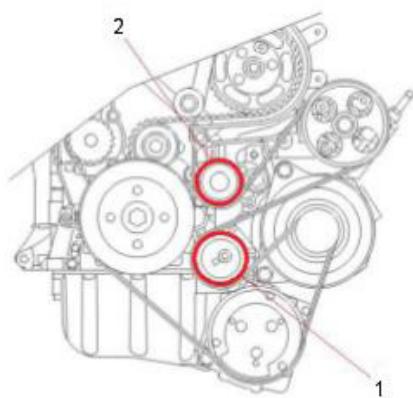
Mit Klimaanlage

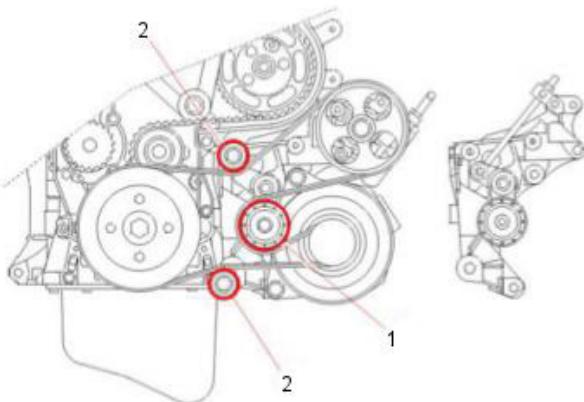
- 1 Remspänningar  
2 Fast remskiva

Utan luftkonditionering

Remspänningen är en mycket vanlig orsak till fel på denna modell av servopump. Vi rekommenderar starkt, att denna del bytas ut samtidigt som pumpen för att säkerställa korrekt remspänning och vibrationsdämpning. Remspänningen har en begränsat levnad och bör bytas ut vid montering av andra nyckelkomponenter för att säkerställa deras korrekta funktion och långa levnad.

Vid byte av remspänningar rekommenderas att byta ut remmen samtidigt. Det är nödvändigt vid alla servopump utbyten, att skölja hela servosystemet rent från smuts, och för denna pumpafordonstyper krävs extra noggrannhet.

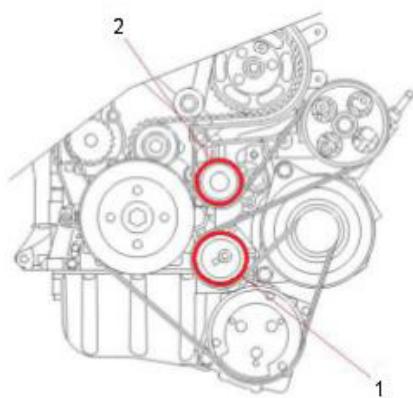
Med luftkonditionering

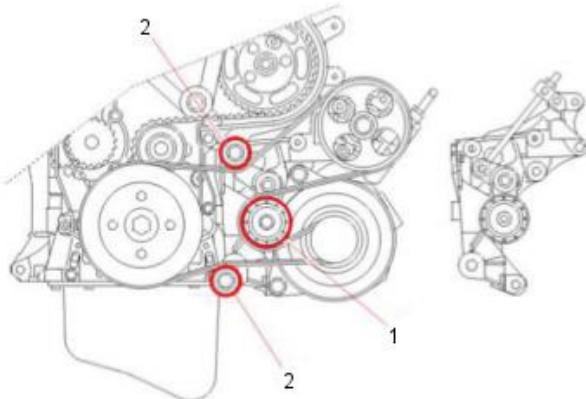
1 Belt tensioner  
2 Fixed pulley

Without air conditioning

The belt tensioner is a very common cause for the failure of this model power steering pump. We strongly recommend this part be replaced at the same time as the pump to ensure correct belt tension and vibration damping. Belt tensioners have a limited life span and ought to be replaced during the fitting of other key components to ensure their correct function and longevity.

When replacing a belt tensioner we recommend replacement of the belt at the same time. It is necessary in all steering pump replacements to flush the complete steering system of contaminants and for this vehicle extra attention must be taken.

The oil in this application must be at least original specification or higher.

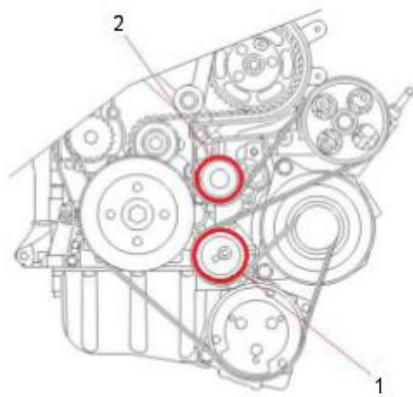
With air conditioning
