10101510

R010624

HONDA, LAND ROVER, ROVER GROUP

c.c. 1994 (cm3) 84.5 (mm)

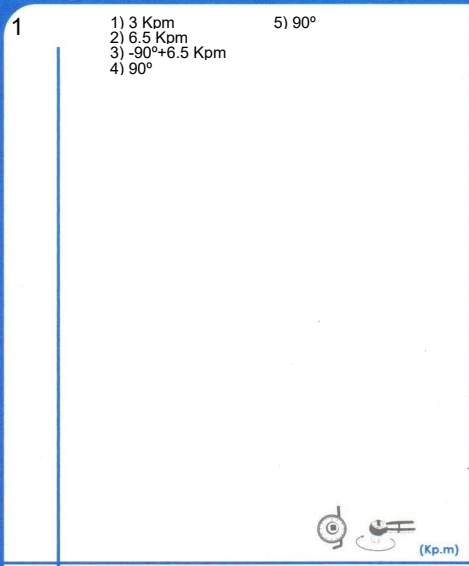
1 NO (Kp.m) **RETIGHTENING**

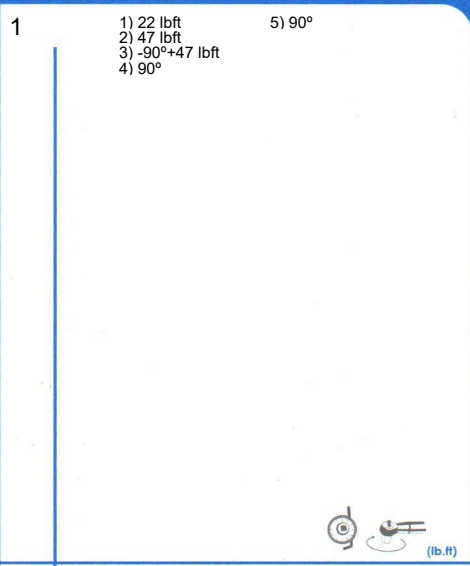
1 NO (lb.ft) **RETIGHTENING**
