10105300

R010624

VOLVO

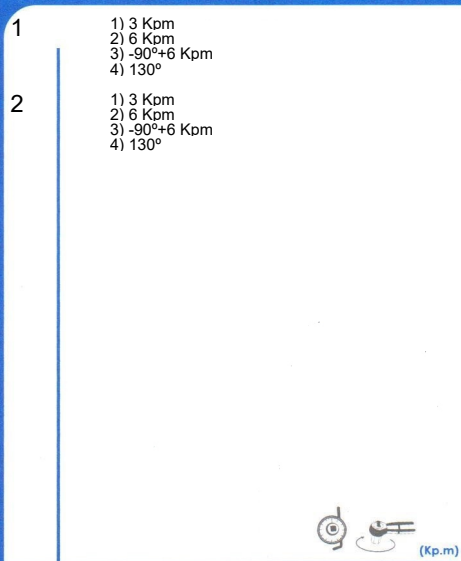
1, 2 NO

RETIGHTENING

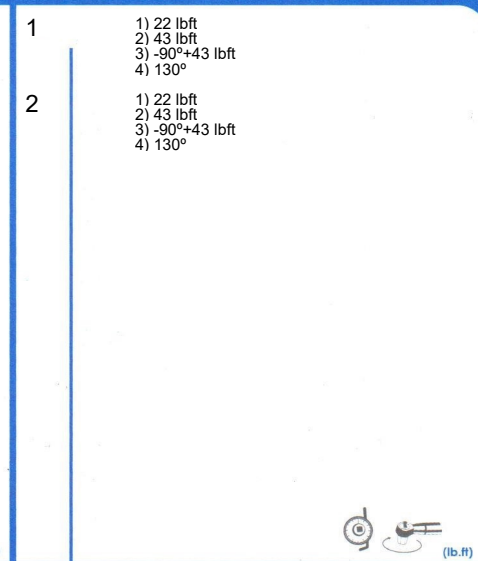
1, 2 NO

RETIGHTENING

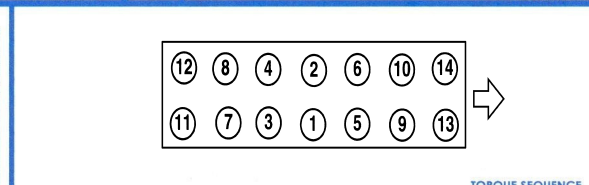
-90° +

-180°

LOOSEN '90° AND TIGHTEN BOLT BY BOLT RESPECTING THE SPECIFIED TORQUE AND ORDER
AJUSTAR '90° Y APRETAR TORNILLO A TORNILLO CON EL PAR Y ORDEN ESPECIFICADOS
LOOSEN ALL THE BOLTS
AJUSTAR TODOS LOS TORNILLOS
RUN THE ENGINE UNTIL TOTAL OPENING OF THE THERMOSTAT
LET THE ENGINE COOL DOWN FOR 4 HOURS (WITH OPEN BOWNE)
OPEN THE CAP OF THE EXPANSION TANK OF THE WATER COOLING CIRCUIT
RODAR EL MOTOR HASTA LA APERTURA TOTAL DEL TERMOSTATO
DEJAR ENFRIAR EL MOTOR CUATRO HORAS (CON OBREROS ABIERTOS)
ABRIR EL TAPÓN DEL VASO DE EXPANSIÓN DEL CIRCUITO DEL AGUA DE REFRIGERACIÓN
