10135000

R010624

HINO, KIA

c.c. 9419 (cm3) 124 (mm)

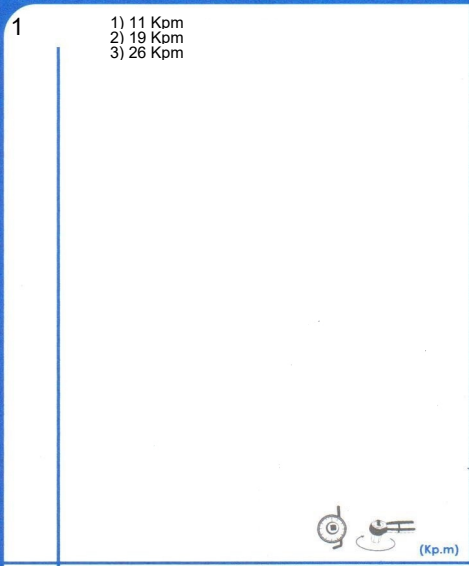
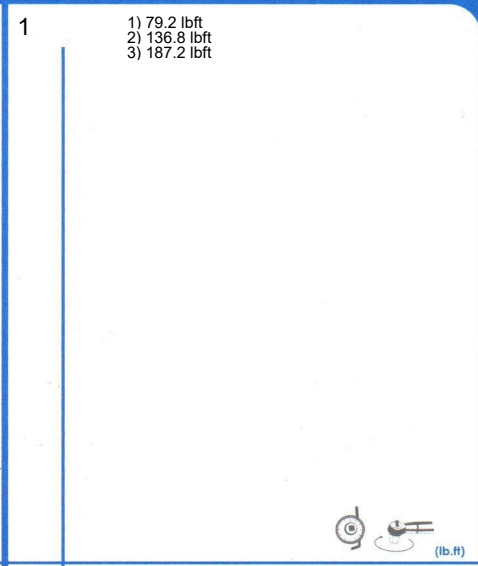
RETIGHTENING

LOOSEN UP AND TIGHTEN BOLT BY BOLT RESPECTING THE SPECIFIED TORQUE AND ORDER
 AJUSTAR UP Y APRETAR TORNILLO A TORNILLO CON EL PAR Y ORDEN ESPECIFICADOS

LOOSEN ALL THE BOLTS
 AJUSTAR TODOS LOS TORNILLOS

RUN THE ENGINE UNTIL TOTAL OPENING OF THE THERMOSTAT
 LET THE ENGINE COOL DOWN FOR 4 HOURS (WITH OPEN BONNET)
 OPEN THE CAP OF THE EXPANSION TANK OF THE WATER COOLING CIRCUIT
 REAR THE MOTOR UNTIL THE TOTAL OPENING OF THE THERMOSTAT
 DEJAR ENRIANR EL MOTOR CUATRO HORAS (CAPOT ABIERTO)
 ABRIR EL TAPÓN DEL VASO DE EXPANSIÓN DEL CIRCUITO DEL AGUA DE REFRIGERACIÓN
