10177020

R010624

AUDI, FORD, SEAT

c.c. 1896,1984 (cm3) 79.5 (mm)

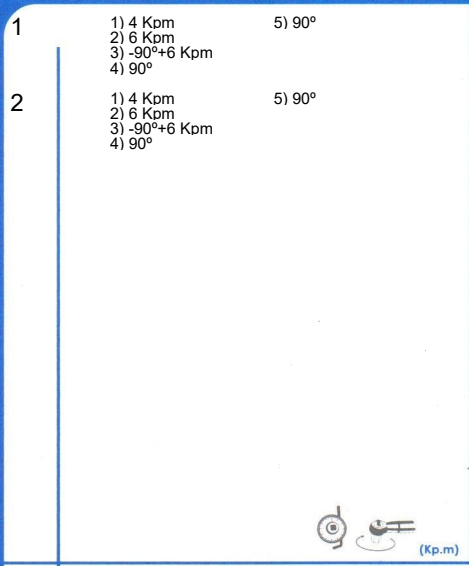
1, 2 NO **RETIGHTENING**

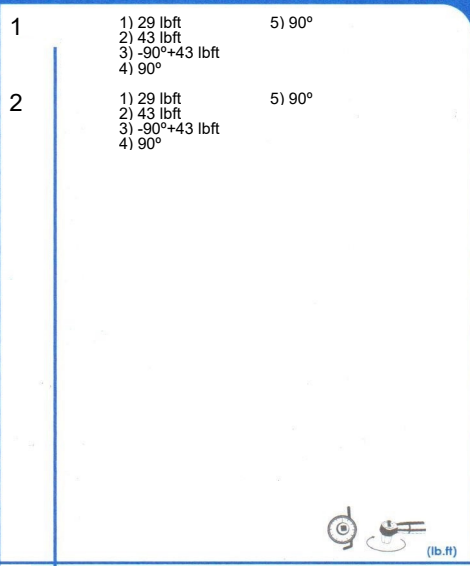
1, 2 NO **RETIGHTENING**
