INFORME TÉCNICO

Motivos de fallo en juntas de
tapa de culata

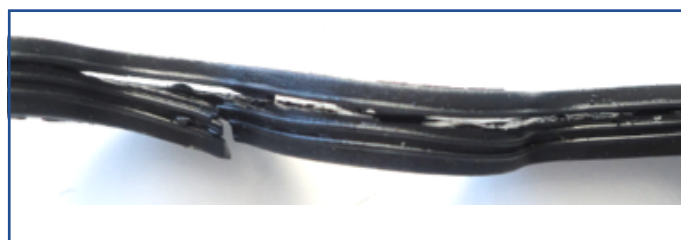
Cuando se le aplica una sobrepresión a la junta, el material comienza a trabajar a **tracción y cizalladura**, para los que no está diseñado, terminando por agrietarse.

En la siguiente imagen podemos observar como el material se ha agrietado debido al apriete excesivo:

Hay que tener en cuenta que el apriete de una junta de este tipo suele rondar los **8 -12 Nm**, y que si se aprietan los tornillos sin utilizar una dinamométrica, muy posiblemente lleguemos a los 25 Nm con facilidad sin darnos cuenta.

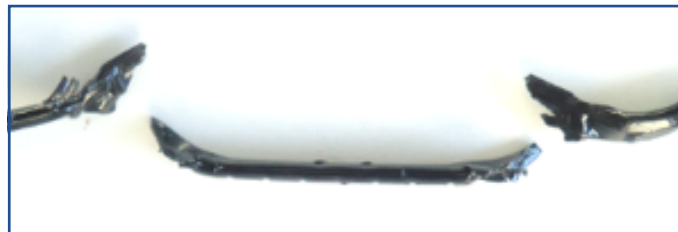
Otro fallo habitual es **colocar de forma incorrecta la junta** en su alojamiento en la propia tapa, por lo que si realizamos los procesos de apriete con la junta fuera del encaje, la tapa actuaría de cizalla cortando así la propia junta.

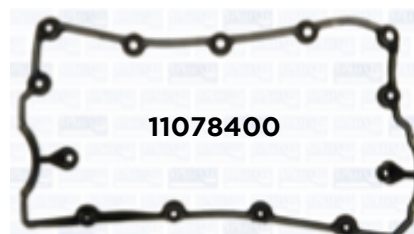
Son muchas las ocasiones en las que, para un **mismo tipo de motor**, existen **varios tipos de junta de tapa de culata**. Esto generalmente es debido a una modificación por parte de origen en la tapa, ya sea de material, diseño, etc., siendo las posibles juntas a montar similares en su contorno general, pero diferentes en diseño y sección.

A continuación, tenemos un ejemplo de juntas muy similares en contorno que montan cada una en una tapa de culata distinta:
