# 220712 AND 220712A STARTER REPLACEMENT PROCEDURE

Shown below, you can find the procedure that you must follow to replace starter 220712 and 220712A.

The vehicle CHEVROLET Captiva (Diesel engine 2,2L Z22D1 4 cylinders 16v) is sold with an inadequate size of the battery cable. In normal operation, engines' vibrations can cause tensions along the cable and you may lose the nut. Consequently, abnormal current flow and temperature increase in the connection area can damage battery cable and starter.

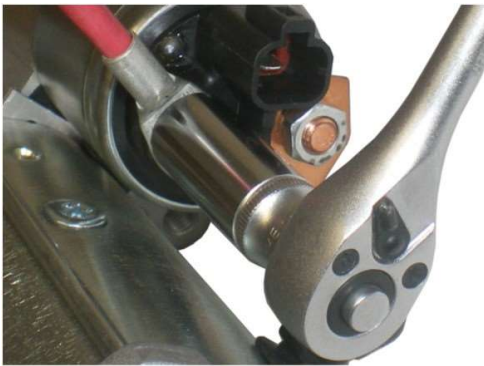
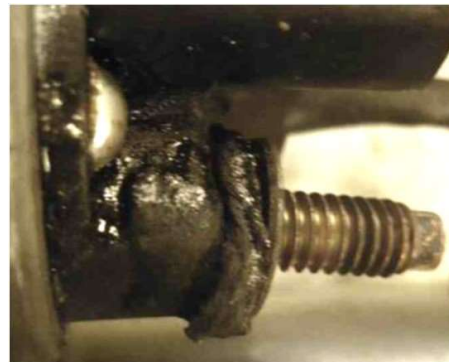
Le vetture CHEVROLET Captiva (motore Diesel 2,2L Z22D1, 4 cilindri, 16v) sono state commercializzate con cavo batteria di lunghezza inadeguata.

Durante il normale funzionamento del motore, le vibrazioni possono determinare lo svitamento del connettore del cavo sull'elettromagnete del motorino. Di conseguenza, il motorino inizialmente richiede maggiore corrente, successivamente il contatto instabile genera delle scintille e infine, l'incremento della temperatura, porta a danni irreparabili al cavo e al motorino.

1. Bloccare in maniera efficace il connettore sul motorino
2. Sostituire eventualmente il cavo batteria-motorino con uno di lunghezza superiore.

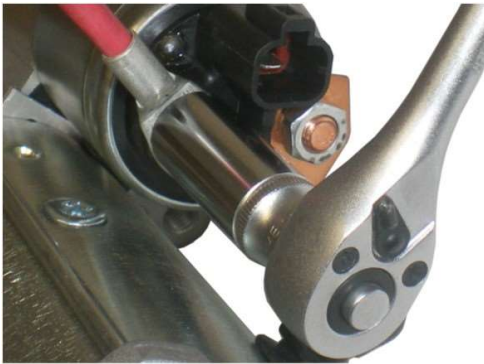
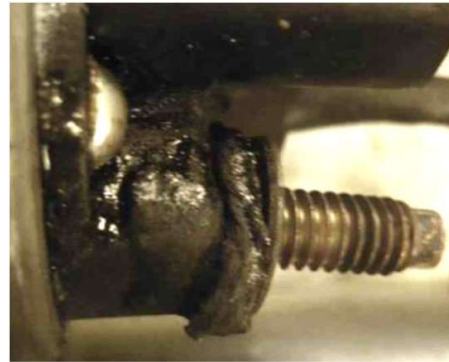
Les voitures CHEVROLET Captiva (moteur Diesel 2.2L Z22D1, 4 cylindres, 16v) ont été commercialisées avec des câbles de batterie de longueur insuffisante.

Pendant le fonctionnement normal du moteur, des vibrations peuvent entraîner le dévissage du connecteur de câble sur l'électroaimant du moteur. Par conséquent, le démarreur nécessite dans un premier temps plus de courant, par la suite le contact instable génère des étincelles et enfin, l'augmentation de la température entraîne des dommages irréparables au câble et au moteur.

1. Verrouillez efficacement le connecteur sur le démarreur.
2. Si nécessaire, remplacez le câble batterie-démarreur par un plus long.

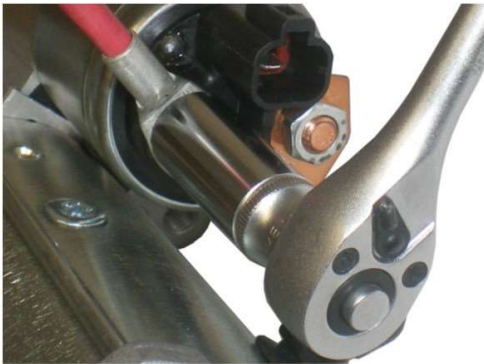
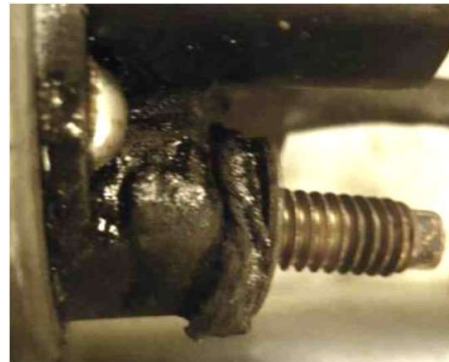
Die Fahrzeuge CHEVROLET Captiva (Dieselmotor 2.2L Z22D1, 4 Zylinder, 16 V) wurden mit Batteriekabel unzureichender Länge auf den Markt gebracht.

Während des normalen Motorbetriebs können Vibrationen zum Lockern des Kabelsteckers am Elektromagneten des Anlassers führen. Folglich benötigt der Anlasser zunächst mehr Strom, anschließend erzeugt der instabile Kontakt Funken und schließlich führt der Temperaturanstieg zu irreparablen Schäden am Kabel und am Anlasser.

1. Den Stecker am Anlasser sicher verriegeln
2. Ersetzen Sie gegebenenfalls das Batterie-Anlasser-Kabel durch ein längeres.

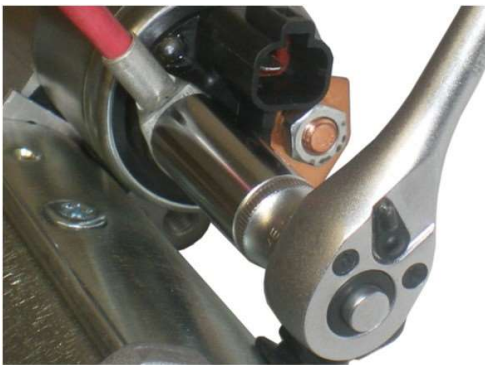
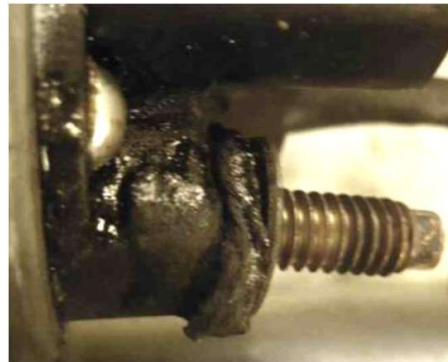
Автомобили CHEVROLET Captiva (дизельный двигатель 2.2 л Z22D1, 4 цилиндра, 16v) продавались с аккумуляторным кабелем несоответствующей длины.

При нормальной работе двигателя вибрация может привести к откручиванию разъема кабеля на электромагните стартера. Следовательно, стартеру сначала требуется большой ток, затем нестабильный контакт вызывает искры и, наконец, повышение температуры приводит к непоправимому повреждению кабеля и стартера.

1. Надежно зафиксируйте разъем на стартере.
2. При необходимости замените кабель аккумулятора - стартер на более длинный.
