Service-Information

ATE Original TopKit 03.0520-1019.3 System TRW Schrittschaltwerk

Info-Nummer:	Information für:	Art der Information:
600.004	<input checked="" type="checkbox"/> Alle	<input type="checkbox"/> Montageanleitung
	<input type="checkbox"/> Continental Konzern	<input type="checkbox"/> Montagehinweis
Von:	<input type="checkbox"/> Continental Automotive (BU, CV & AM)	<input type="checkbox"/> Betriebsanleitung
APPM / TF	<input type="checkbox"/> ATE Bremscenter	<input type="checkbox"/> Warn-/Sicherheitshinweis
	<input type="checkbox"/> Markengebundene Werkstatt	<input type="checkbox"/> Reparaturanleitung
Datum:	<input type="checkbox"/> Freie Werkstatt	<input type="checkbox"/> Arbeitsanweisung
27.08.2012	<input type="checkbox"/> Großhändler	<input checked="" type="checkbox"/> Allgemeiner Hinweis

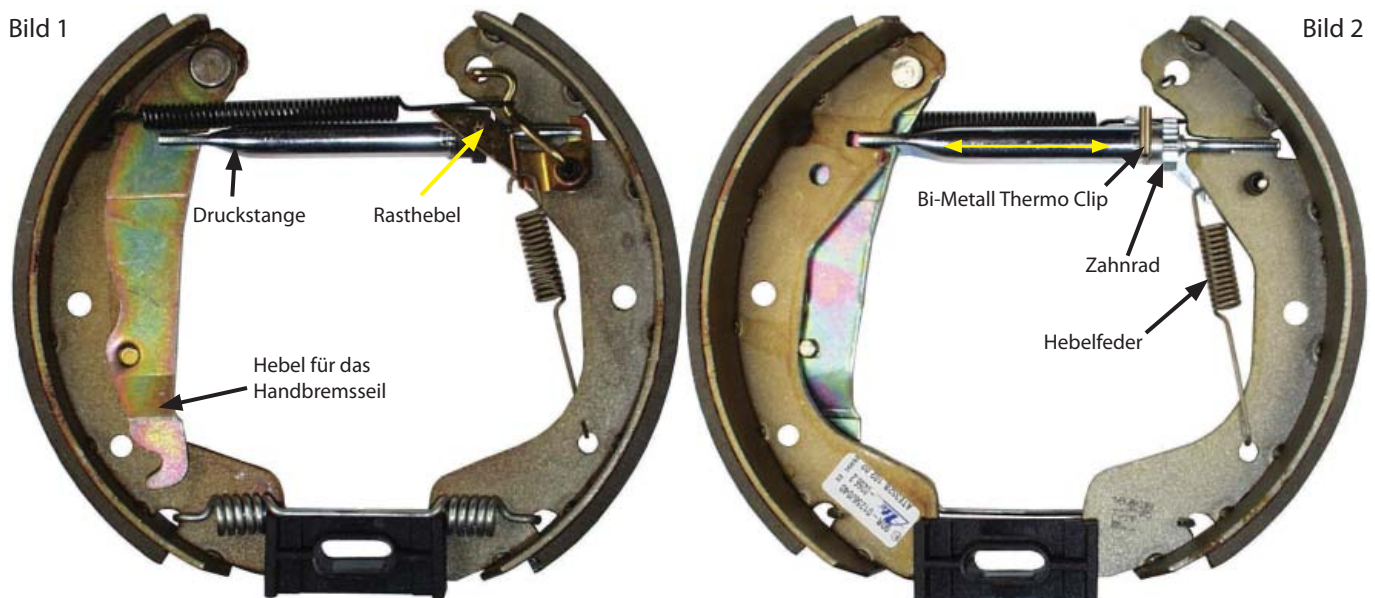
Durch Verschleiß der Bremsbacken wird die Druckstange (Bild 1) automatisch, mittels einem Rasthebel (Bild 1) und einem Zahnrad (Bild 2), auseinandergeschraubt. Der Rasthebel verhindert weiterhin ein zurückdrehen des Zahnrades, und die Hebelfeder (Bild 2) sorgt für die nötige Rastkraft. Hierdurch ist ein fester Abstand zwischen den Bremsbacken und der Bremstrommel, sowie eine automatische Nachstellung des Bremssystems gewährleistet. Um Temperaturschwankungen innerhalb des Bremssystems zu kompensieren, ist ein Bi-Metall Thermo Clip, zwischen Zahnrad und Druckstange (Bild 2) verbaut. Dieser hat die Aufgabe das Grundluftspiel (ca. 0,1 mm) konstant zu halten.

Vor der Montage des Handbremsseils ist darauf zu achten, dass das Handbremsseil komplett entspannt ist, damit der Hebel der Handbremsseilaufnahme auf Anschlag innerhalb der Bremsbacke anliegt. Wird dies nicht beachtet, wird die automatische Nachstellung außer Kraft gesetzt, und das Grundluftspiel ist nicht mehr vorhanden.

!!! Es kann zum Totalausfall der Bremse kommen !!!

Danach wird das Handbremsseil, entsprechend den Angaben des Fahrzeugherstellers, gespannt und eingestellt (beidseitig).
