8515 11618

GB Important fitting and warranty information**ATTENTION**

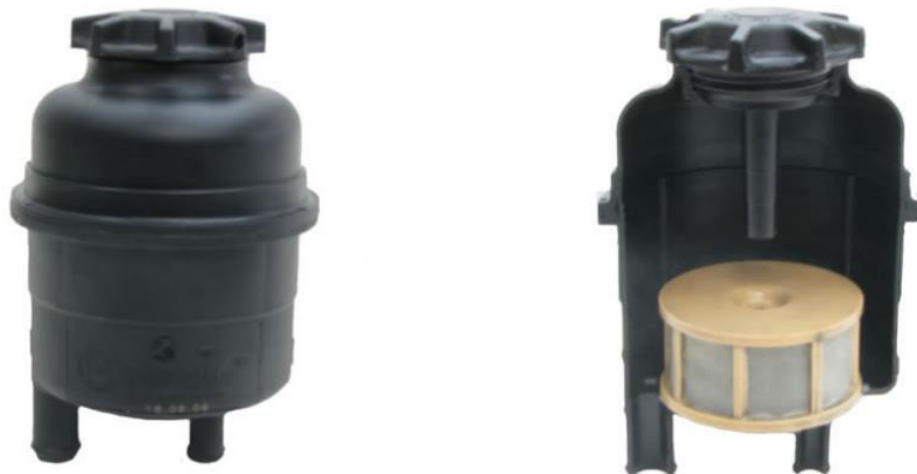
Vær også opmærksom på at FILTERET inde i SERVO-OLIE-BEHOLDEREN ofte bliver tilstoppet. Hvis dette er tilfældet, kan man vælge at montere en ny beholder. Hvis man ønsker at genbruge den gamle beholder, skal filteret renses på en særlig måde, da den normale skylning ikke er tilstrækkelig.

For at rense filteret AFMONTERES beholderen, og der anvendes et opløsningsmiddel til at rengøre filteret. Filteret er meget svært at se. Blæs trykluft op gennem bunden af reservoiret for at rense filteret, og skyl derefter beholderen for at fjerne urenhederne.

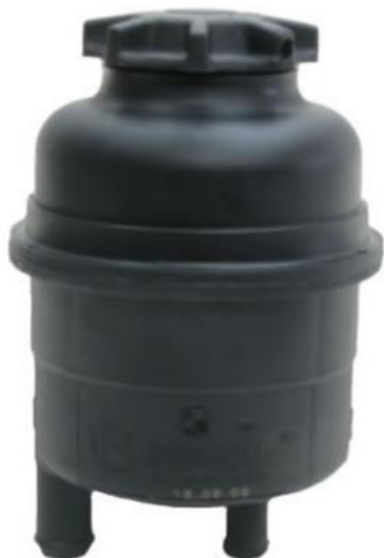
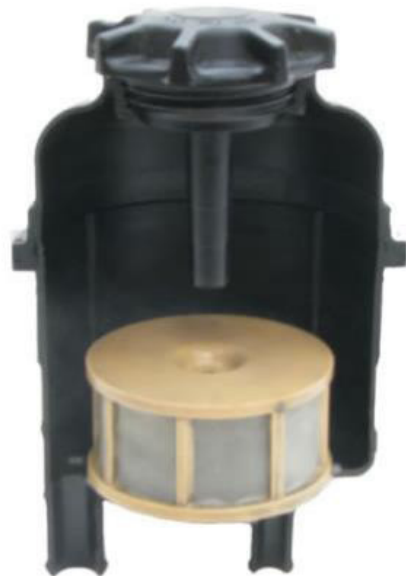
I denna applikation finns ett FILTER inuti SERVO-VÄTSKA BEHÅLLAREN, som är blockerad. Den första lösningen är att montera en ny behållare. Om originalet ska återvinnas måste ytterligare rengöringsåtgärder vidtas för att avlägsna alla smutsen från filtret.

För att rengöra filtret, TAG BORT behållaren från fordonet och använd ett lösningsmedel till att rengöra filtret. Filtret är mycket svårt att se. Blås tryckluft genom behållarens botten för att rengöra filtret, skölj sedan behållaren för att avlägsna smutsen.

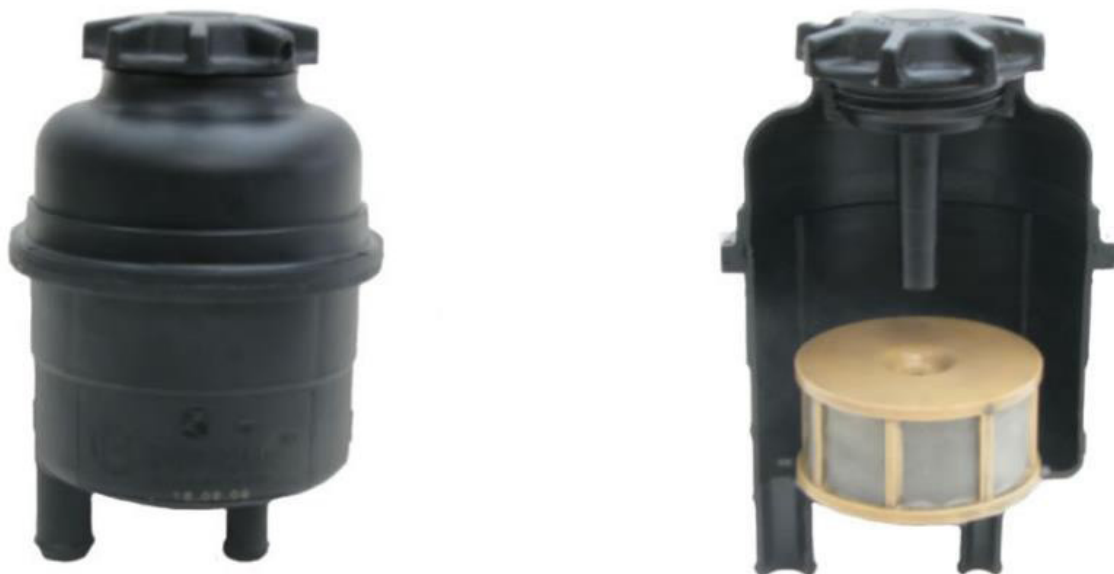
In this application there is a FILTER inside the REMOTE RESERVOIR that becomes blocked. The 1st solution is to fit a new reservoir. If the original is to be re-used extra cleaning steps must be taken to remove all contamination from the filter. Normal flushing routines will not get the filter clean or remove large particles if the previous pump shaft snapped and introduced large grade contaminants.

To clean the filter, REMOVE the reservoir from the vehicle and use a solvent to clean the filter screen. The filter is very difficult to see. Blow shop air through the bottom of the reservoir to clear the filter screen, then flush the reservoir to remove the contaminants.
