8515 11654

**GB Important fitting and warranty information****ATTENTION**

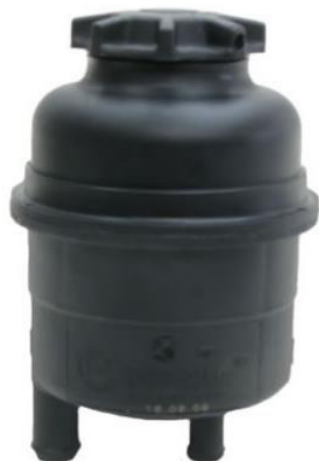
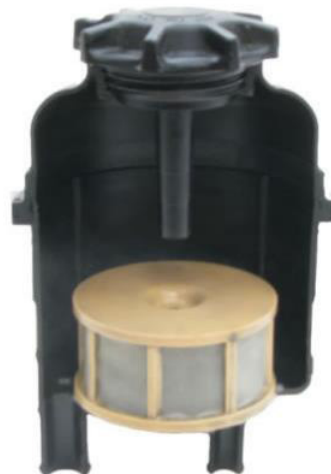
Vær også opmærksom på at FILTERET inde i SERVO-OLIE-BEHOLDEREN ofte bliver tilstoppet. Hvis dette er tilfældet, kan man vælge at montere en ny beholder. Hvis man ønsker at genbruge den gamle beholder, skal filteret renses på en særlig måde, da den normale skylning ikke er tilstrækkelig.

For at rense filteret AFMONTERES beholderen, og der anvendes et opløsningsmiddel til at rengøre filteret. Filteret er meget svært at se. Blæs trykluft op gennem bunden af reservoiret for at rense filteret, og skyl derefter beholderen for at fjerne urenhederne.

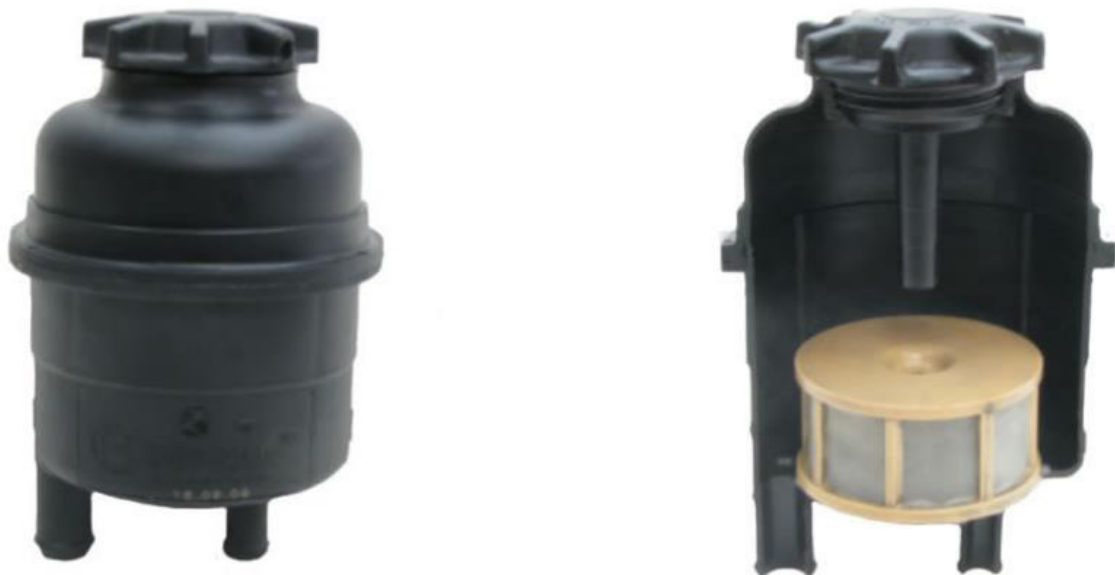
In diesem Fahrzeug befindet sich ein Filter im Lenkölbehälter, der verstopft wird. Die erste Lösung besteht darin, einen neuen Lenkölbehälter zu installieren. Wenn das Original wiederverwendet werden soll, müssen zusätzliche Reinigungsschritte durchgeführt werden, um alle Verunreinigungen aus dem Filter zu entfernen.

Um den Filter zu reinigen, nehmen Sie den Behälter aus dem Fahrzeug und reinigen Sie das Filtersieb mit einem Lösungsmittel. Der Filter ist sehr schwer zu sehen. Blasen Sie Druckluft durch den Boden des Behälters, um das Filtersieb zu reinigen, und spülen Sie dann den Behälter aus, um übrig gebliebene Verunreinigungen zu entfernen.

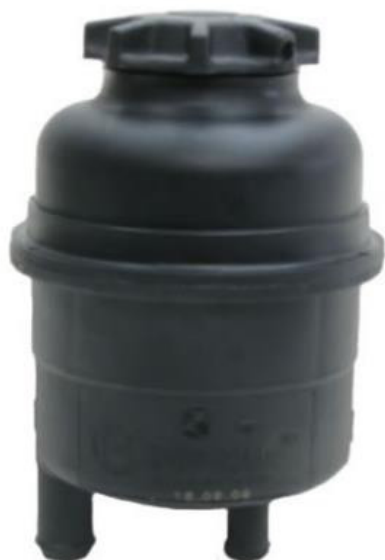
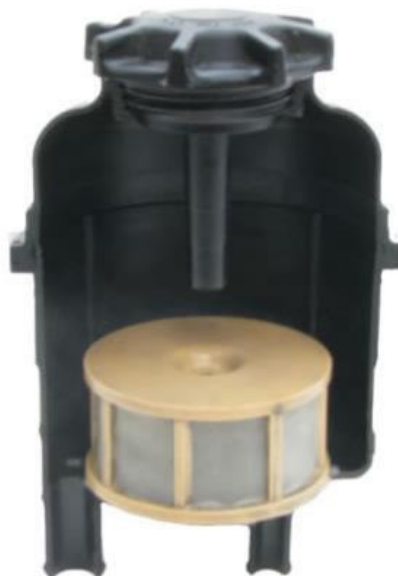
I denna applikation finns ett FILTER inuti SERVO-VÄTSKA BEHÅLLAREN, som är blockerad. Den första lösningen är att montera en ny behållare. Om originalet ska återvinnas måste ytterligare rengöringsåtgärder vidtas för att avlägsna alla smutsen från filtret.

För att rengöra filtret, TAG BORT behållaren från fordonet och använd ett lösningsmedel till att rengöra filtret. Filtret är mycket svårt att se. Blås tryckluft genom behållarens botten för att rengöra filtret, skölj sedan behållaren för att avlägsna smutsen.

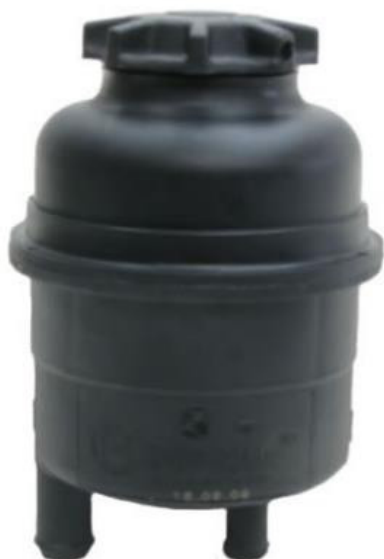
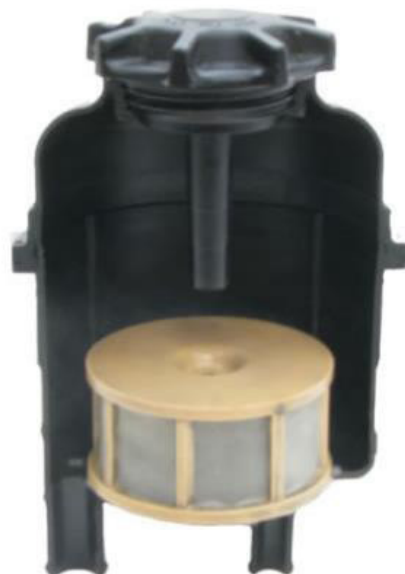
In this application there is a FILTER inside the REMOTE RESERVOIR that becomes blocked. The 1st solution is to fit a new reservoir. If the original is to be re-used extra cleaning steps must be taken to remove all contamination from the filter. Normal flushing routines will not get the filter clean or remove large particles if the previous pump shaft snapped and introduced large grade contaminants.

To clean the filter, REMOVE the reservoir from the vehicle and use a solvent to clean the filter screen. The filter is very difficult to see. Blow shop air through the bottom of the reservoir to clear the filter screen, then flush the reservoir to remove the contaminants.

A blocked filter will cause damage to the pump, make it noisy and give erratic or uneven feeling through the steering. A damaged filter could let parts of the old pump to circulate into the new pump and cause it to break.
