10033320

R010624

ISUZU, OPEL

1 15D(4EC1);15DT(T4EC1);4EC1;T4EC1;X15D(4EC1);X15DT(T4EC1)

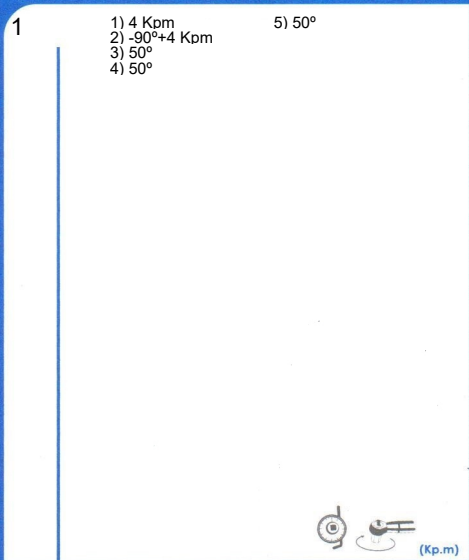
1 **81003800** M12X1.50X101(10)

1 NO (Kp.m) **RETIGHTENING**

LOOSEN NUT AND TIGHTEN BOLT BY BOLT RESPECTING THE SPECIFIED TORQUE AND ORDER
 AFLOJAR NUT Y APRIAR TORNILLO A TORNILLO CON EL PAR Y ORDEN ESPECIFICADOS
 LOOSEN ALL THE NUTS
 AFLOJAR TODOS LOS TORNILLOS
 RUN THE ENGINE UNTIL TOTAL OPENING OF THE THERMOSTAT
 LET THE ENGINE COOL DOWN FOR 4 HOURS (WITH OPEN BONNET)
 OPEN THE CAP OF THE EXPANSION TANK OF THE WATER COOLING CIRCUIT
 RODAR EL MOTOR HASTA LA APERTURA TOTAL DEL TERMOSTATO
 DEJAR ENfriAR EL MOTOR CUATRO HORAS (CON LA BARRERA ABIERTA)
 ABRIR EL TAPÓN DEL VASO DE EXPANSIÓN DEL CIRCUITO DEL AGUA DE REFRIGERACIÓN

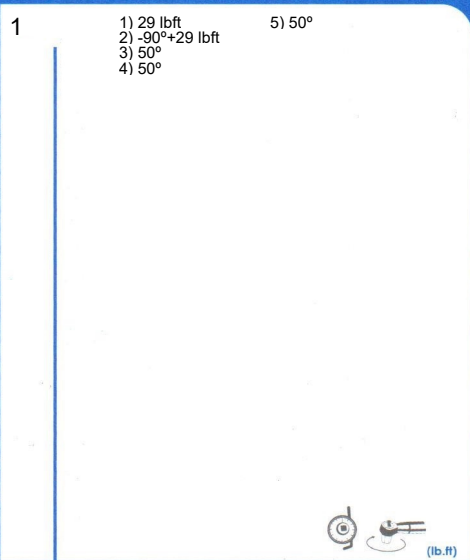
1 NO (lb.ft) **RETIGHTENING**
