10079500

R010624

BMW, LAND ROVER

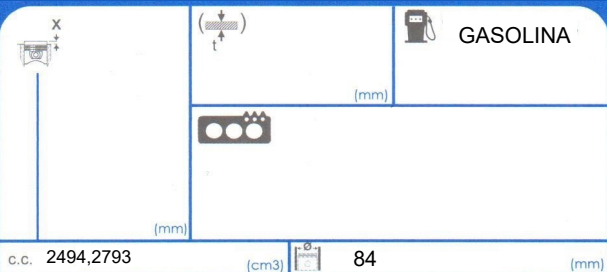
1	M52(256S3);M52(286S1)
2	M50;M50(256S1);M50(256S2);M50TU;M52;M52(256S3);M52(286S1)

1	81024300	M10X1.50X110(14)
2	81008500	M10X1.50X95(14)

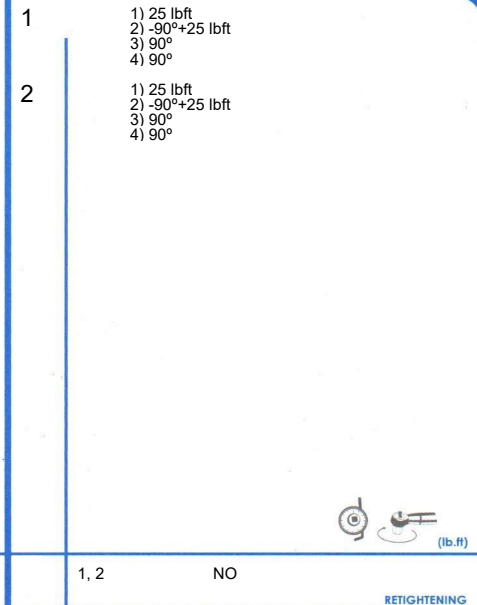
TORQUE SEQUENCE

-90° +
-180°

LOOSEN 90° AND TIGHTEN BOLT BY BOLT RESPECTING THE SPECIFIED TORQUE AND ORDER
AJUJAR 90° Y APRETAR TORNILLO A TORILLO CON EL PAR Y ORDEN ESPECIFICADOS
LOOSEN ALL THE BOLTS
AJUJAR TODOS LOS TORNILLOS
RUN THE ENGINE UNTIL TOTAL OPENING OF THE THERMOSTAT
LET THE ENGINE COOL DOWN FOR 4 HOURS (WITH OPEN BONNET)
OPEN THE CAP OF THE EXPANSION TANK OF THE WATER COOLING CIRCUIT
RODAR EL MOTOR HASTA LA APERTURA TOTAL DEL TERMOSTATO
DEJAR ENFRIAR EL MOTOR CUATRO HORAS (CON LA BARRERA ABIERTA)
ABRIR EL TAPÓN DEL VASO DE EXPANSIÓN DEL CIRCUITO DEL AGUA DE REFRIGERACIÓN
