# 10110700

# MAZDA

c.c. 1489 (mm) 75.3 (mm)

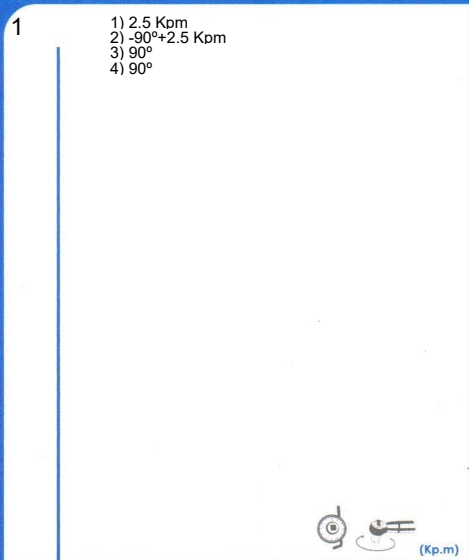
1 NO (Kp.m) RETIGHTENING

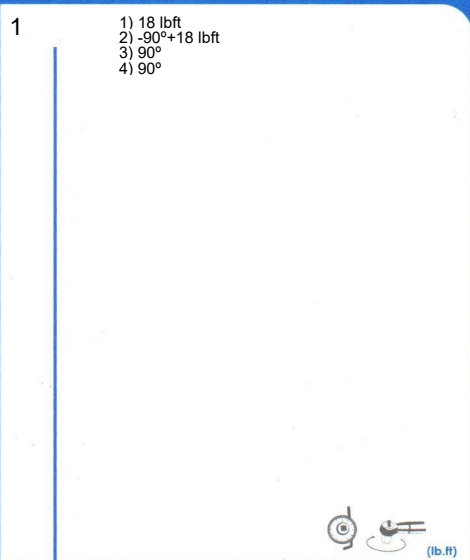
1 NO (lb.ft) RETIGHTENING
