10131200

R010624

SEAT, VOLKSWAGEN

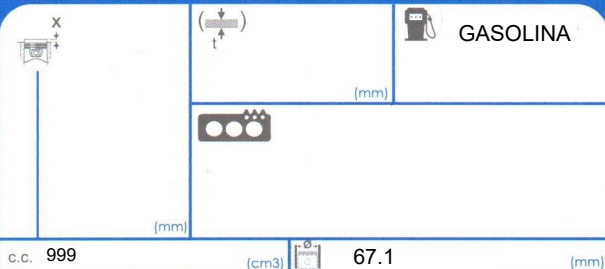
TORQUE SEQUENCE

-90° +
-180°

LOOSEN 90° AND TIGHTEN BOLT BY BOLT RESPECTING THE SPECIFIED TORQUE AND ORDER
AFLOJAR 90° Y APRIAR TORNILLO A TORNILLO CON EL PAR Y ORDEN ESPECIFICADOS

LOOSEN ALL THE BOLTS
AFLOJAR TODOS LOS TORNILLOS
