10152310

R010624

BMW, OPEL

1 M57(256D1);Y25TD

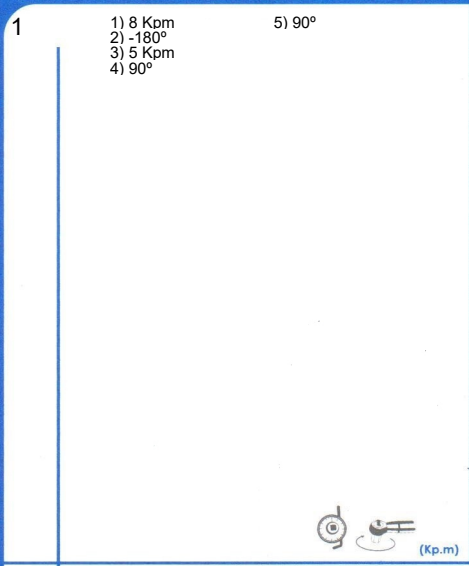
1 NO **RETIGHTENING**

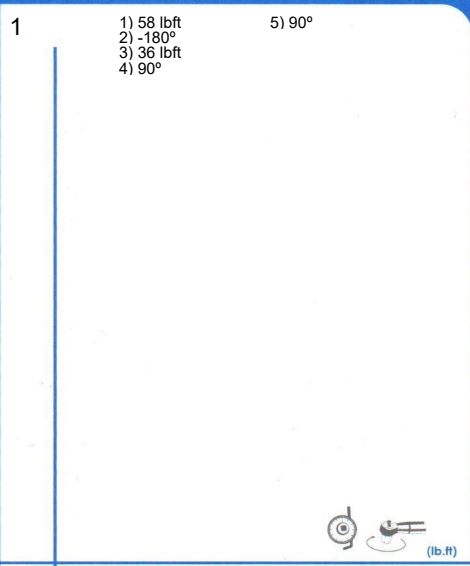
1 NO **RETIGHTENING**

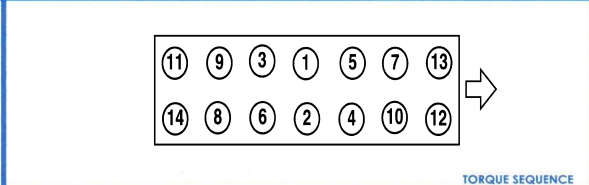
-90° +
-180°
<>

LOOSEN 90° AND TIGHTEN BOLT BY BOLT RESPECTING THE SPECIFIED TORQUE AND ORDER
AJUSTAR 90° Y APRIAR TORNILLO A TORNILLO CON EL PAR Y ORDEN ESPECIFICADOS
LOOSEN ALL THE BOLTS
AJUSTAR TODOS LOS TORNILLOS
RUN THE ENGINE UNTIL TOTAL OPENING OF THE THERMOSTAT
(LET THE ENGINE COOL DOWN FOR 4 HOURS (WITH OPEN BONNET))
OPEN THE CAP OF THE EXPANSION TANK OF THE WATER COOLING CIRCUIT
RODAR EL MOTOR HASTA LA APERTURA TOTAL DEL TERMOSTATO
DEJAR ENRIAR EL MOTOR CUATRO HORAS (CON LA BARRERA ABIERTA)
ABRIR EL TAPON DEL VASO DE EXPANSION DEL CIRCUITO DEL AGUA DE REFRIGERACION
