10176200

HONDA

c.c. 1586,1798,1998 (cm3) 76;81 (mm)

1	R16A1;R16A2;R18A1;R18A2;R20A1;R20A3
---	-------------------------------------

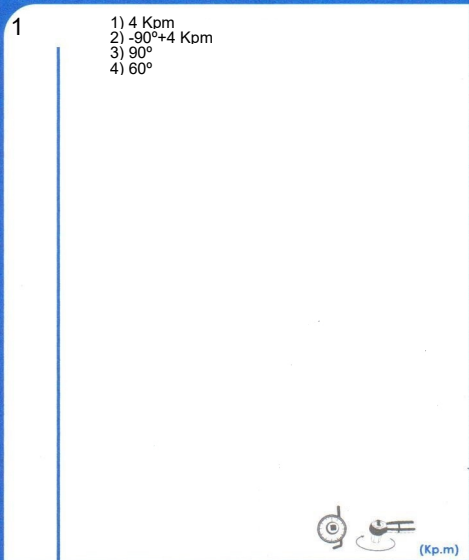
1	81041700 M11X1.50X183(10)
---	----------------------------------

1 NO RETIGHTENING

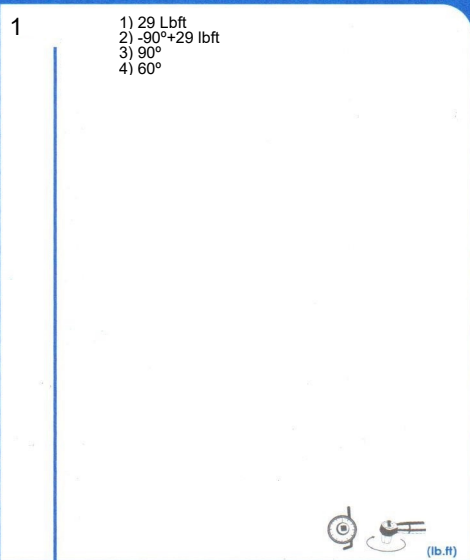
1 NO RETIGHTENING
