10220410

R011622

VOLKSWAGEN

c.c. 1968 (cm3) 81 (mm)

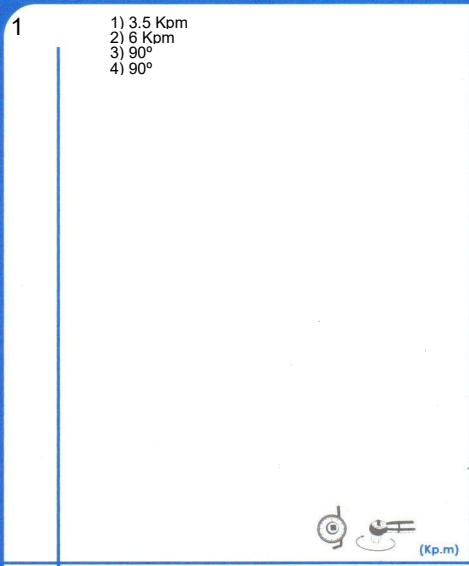
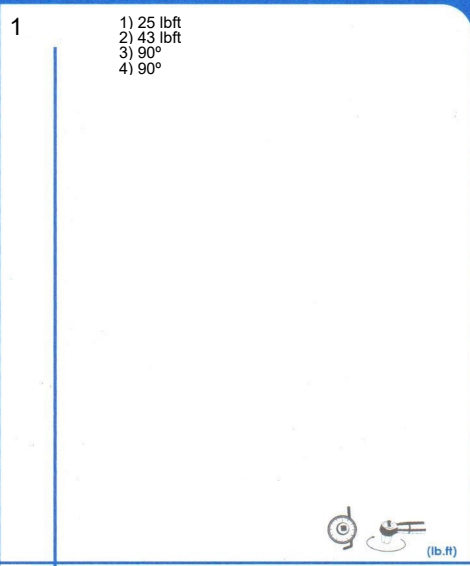
RETIGHTENING

1 81043900 M12X1.75X138(10)
