10221400

R012630

BMW, MINI

1 B37C15A;B37C15A(B37);B37D15A

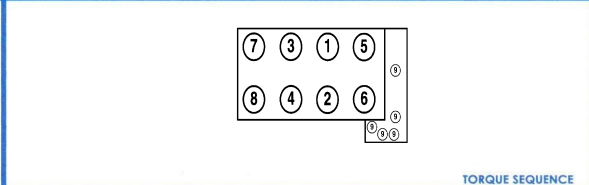
TORQUE SEQUENCE

1 1) 5 Kpm
2) 7 Kpm
3) -180° + 5 Kpm
4) 120°
5) 120°
1) M8: 2.2 Kpm

1 1) 36 lbf
2) 51 lbf
3) -180° + 36 lbf
4) 120°
5) 120°
1) M8: 16 lbf

LOOSEN 90° AND TIGHTEN BOLT BY BOLT RESPECTING THE SPECIFIED TORQUE AND ORDER
AJUSTAR 90° Y APRETAR TORNILLO A TORNILLO CON EL PAR Y ORDEN ESPECIFICADOS
SOLICEN: 90° +
AJUSTAR TODOS LOS TORNILLOS
RUN THE ENGINE UNTIL TOTAL OPENING OF THE THERMOSTAT
LET THE ENGINE COOL DOWN FOR 4 HOURS (WITH OPEN BONNET)
OPEN THE CAP OF THE EXPANSION TANK OF THE WATER COOLING CIRCUIT
RODAR EL MOTOR HASTA LA APERTURA TOTAL DEL TERMOSTATO
DEJAR ENfriAR EL MOTOR CUATRO HORAS (CAPOT ABIERTO)
ABRIR EL TAPÓN DEL VASO DE EXPANSIÓN DEL CIRCUITO DEL AGUA DE REFRIGERACIÓN
