# 10226200

# HYUNDAI

1 G4EH

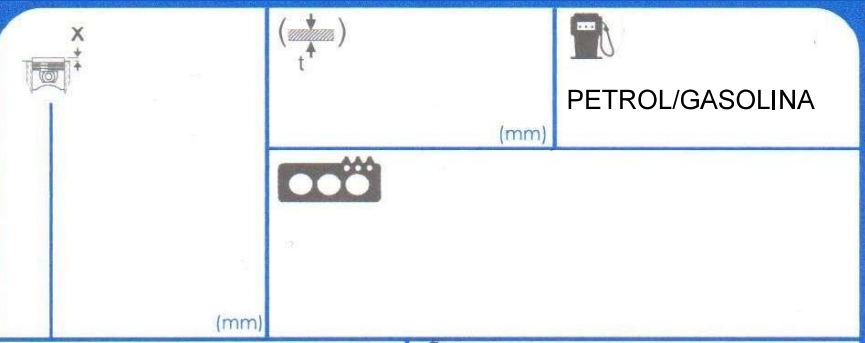
c.c. 1341 (cm3) 71.5 (mm)

1 **81034000** M10X1.25X107(10)

1 1) 3 Kpm  
2) 60°  
3) 60°

1 1) 22 lbft  
2) 60°  
3) 60°

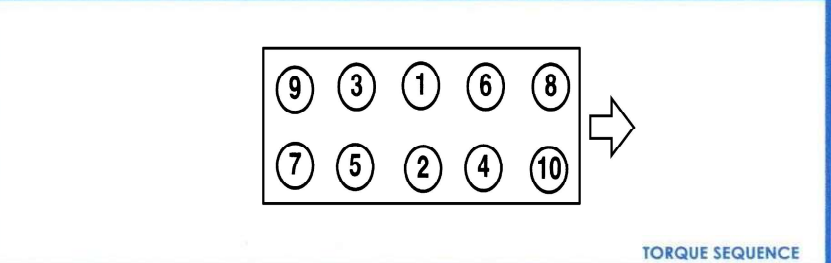
**-90° +**  
LOOSEN 90° AND TIGHTEN BOLT BY BOLT RESPECTING THE SPECIFIED TORQUE AND ORDER  
AFLOJAR 90° Y APRETAR TORNILLO A TORNILLO CON EL PAR Y ORDEN ESPECIFICADOS

**-180°**  
LOOSEN ALL THE BOLTS  
AFLOJAR TODOS LOS TORNILLOS

**<>**  
RUN THE ENGINE UNTIL TOTAL OPENING OF THE THERMOSTAT  
LET THE ENGINE COOL DOWN FOR 4 HOURS (WITH OPEN BONNET)  
OPEN THE CAP OF THE EXPANSION TANK OF THE WATER COOLING CIRCUIT  
RECIJAR EL MOTOR HASTA LA APERTURA TOTAL DEL TERMOESTATO  
DEJAR ENFRIAR EL MOTOR CUATRO HORAS (CAPOT ABIERTO)  
ABRIR EL TAPON DEL VASO DE EXPANSION DEL CIRCUITO DEL AGUA DE REFRIGERACION
