INFORME TÉCNICO

Junta de culata VW Crafter /
Amarok 2.0
TDI 10195900 -10220400

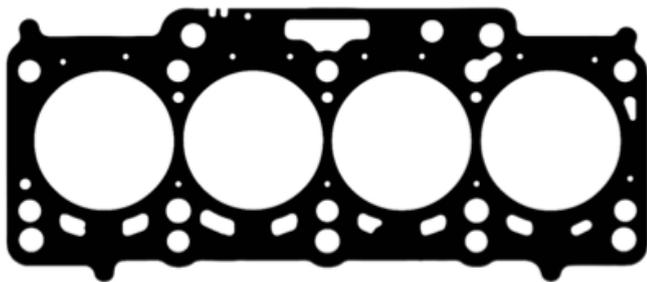
Si no se tuviese clara la fecha de producción, también es posible **identificar** la junta que viene instalada en el vehículo **mediante unas muescas identificativas**.

MUESCAS		REF. AJUSA	OEM VW
DISPOSICIÓN	#		
	1	10195900	03L103383BM
	2	10195910	03L103383BN
	3	10195920	03L103383BP

En el momento de la sustitución de la junta de culata, se debe tener **especial precaución en seleccionar la correspondiente junta** en función de la fecha de producción del vehículo.

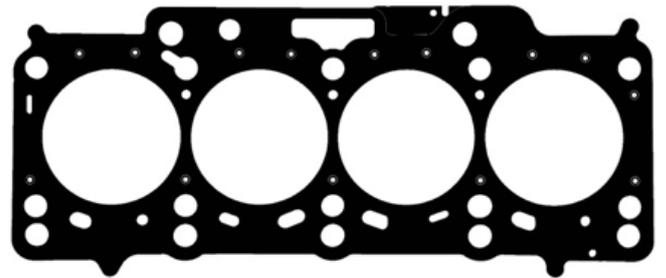
MUESCAS		REF. AJUSA	OEM VW
DISPOSICIÓN	#		
	1	10220400	03L103383DC
	2	10220410	03L103383DD
	3	10220420	03L103383DE
