# Service-Information

## Fehler Drucksensor ABS/ESP ATE MK 60

030.008

## Austausch Hydraulikblock ABS MK 60 für Fahrzeugtypen mit ESP

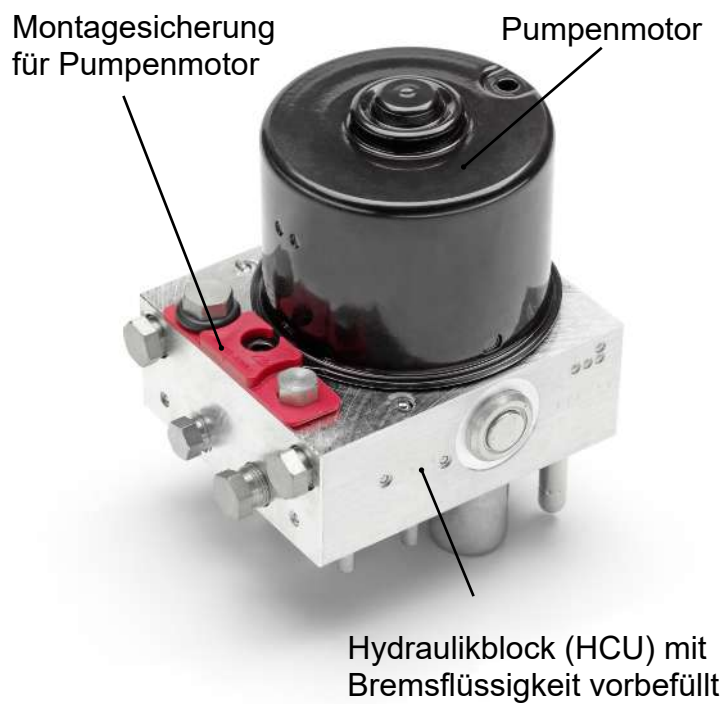
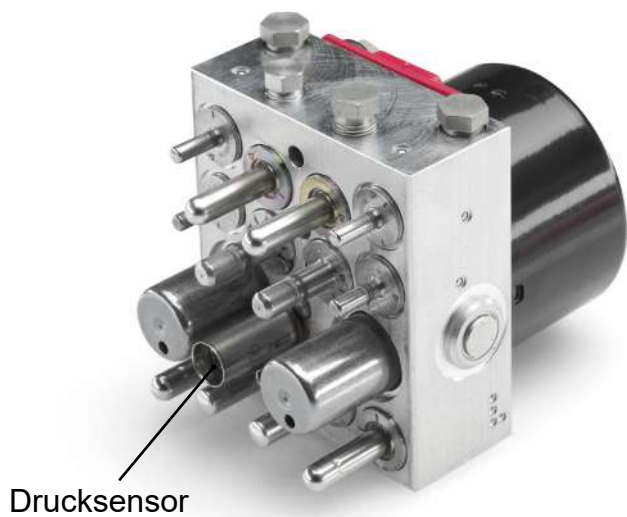
Um eine kostengünstige Alternative anbieten zu können, ist ab sofort der Hydraulikblock (HCU) mit integriertem Drucksensor und Pumpenmotor als Ersatzteil erhältlich. Der Hydraulikblock kann unter Beibehaltung des serienmäßigen Steuergerätes (ECU) separat ausgetauscht werden.

Um den Entlüftungsvorgang zu erleichtern, ist der Hydraulikblock bereits mit Bremsflüssigkeit vor befüllt.

Bezüglich Austausch- und Entlüftungsvorgang sind die Hinweise der jeweiligen Fahrzeughersteller zu beachten.
