技术服务公告，或简称TSB，是由制造商直接发布的通告，用于帮助汽修技术人员诊断和维修常见故障。当安装人员需要注意某些有增长趋势的意外故障时，阿尔诺特会发布TSB。阿尔诺特技术服务公告通常针对特定零部件给出建议的操作步骤和工序，请务必严格遵循这些步骤和工序以避免出现安装问题。

电磁阀块 – 空气管路接线图

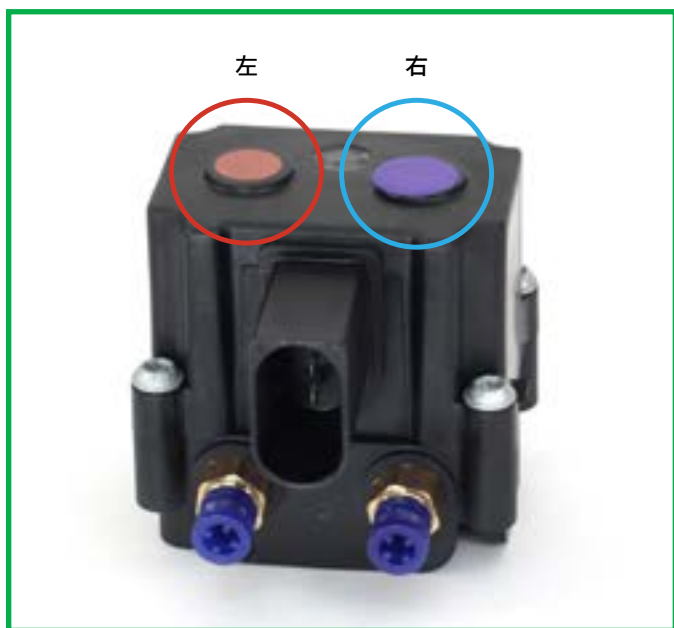
图 1

11-17年款宝马5系 GT (F07)
09-15年款宝马7系 (F01/02/04) (图 1)

注意: 阀块上的彩色圆点与空气管路的颜色应一致。

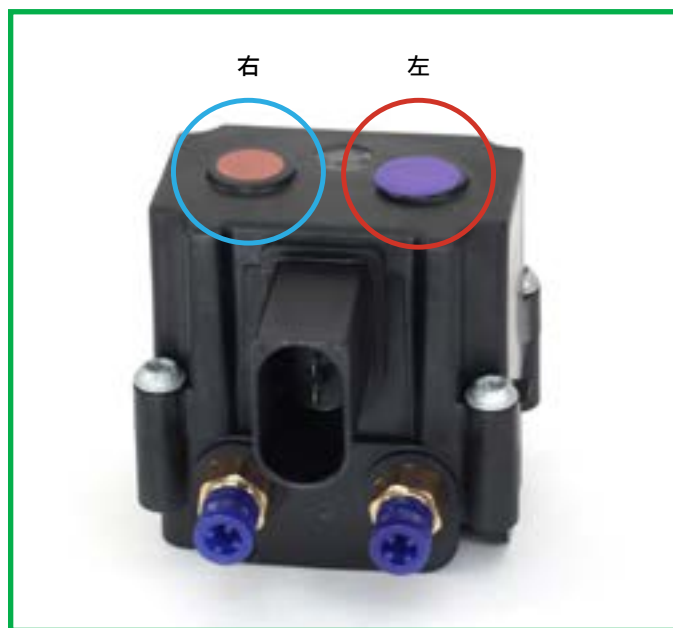
图 2

14-18年款宝马X5 (F15)
15-19年款宝马X6 (F16) (图 2)

注意: 阀块上的彩色圆点与空气管路的颜色应相反。
