Anschlussleitung, Stellmagnet- Nockenwellenverstellung | Ölstoppkabel

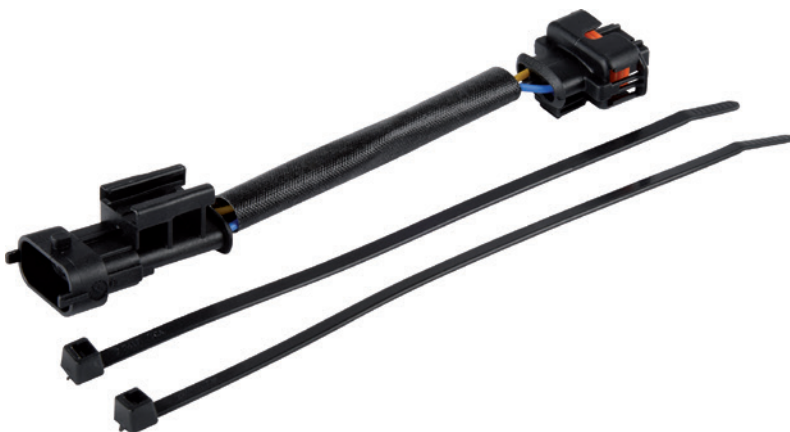
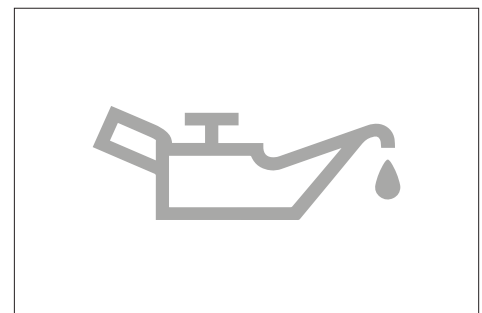
dieser nicht durch den Austausch des Sensors behoben werden. Solche Schäden können mit dem Ölstoppkabel von Herth+Buss vorgebeugt werden. Um die Ausbreitung des Öls zu stoppen, wurden in die Leitungen des Ölstoppkabels feine Kupferhülsen eingearbeitet, welche im Nachgang noch mit einem Schrumpfschlauch überzogen wurden.

mit Dichtungen
mit Kabelbinder
mit Kupferhülse
mit Schutzschlauch
